TRIBUNALE DI PARMA
SEZIONE ESECUZIONI

**INTEGRAZIONI ALLA
RELAZIONE DI STIMA**

ESECUZIONE IMMOBILIARE: n. 418/12

ESECUZIONE IMMOBILIARE 418/12
INTEGRAZIONI A SEGUITO DI DEMOLIZIONE PARETE

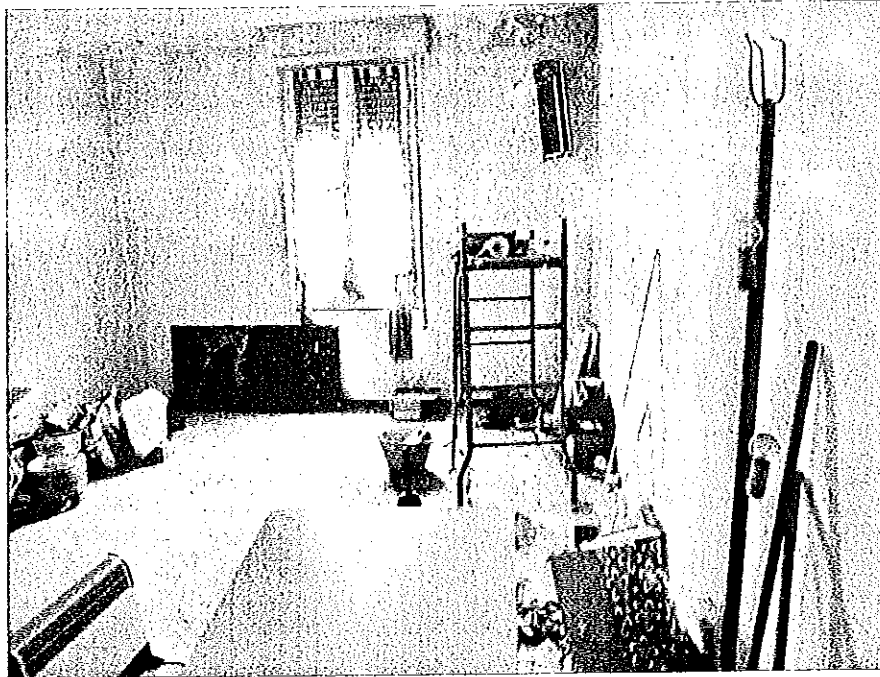
FOTO 1

Nella porzione nord-est dell'appartamento la parete divisoria, non portante, fra il locale ingresso-ripostiglio–angolo cottura e la più ampia stanza adiacente è stata abbattuta successivamente alla redazione della perizia di stima, creando un ampio vano a cui si accede direttamente dal vano scale condominiale.

Contestualmente sono stati rasati gli intonaci delle pareti, divelto lo split del condizionatore, sistemati i paramenti murari, inserita al posto della parete una striscia di mattonelle di colore nettamente diverso dalla adiacente pavimentazione, modificate le scatole di derivazione dell'impianto elettrico, rasato e pulito le preesistenti tracce di pregresse infiltrazioni dal soffitto. Infiltrazioni già descritte in perizia e avvenute in epoca passata dalla soprastante terrazza comune. In loco sono ancora presenti le attrezzature usate per la predetta demolizione.

L'avvenuta demolizione della parete dovrà essere sanata dall'acquirente affrontando un costo che, compreso l'oblazione per l'abuso, le spese tecniche, l'IVA di legge, l'eventuale ripristino dello stato dei luoghi, è stimato in Euro 3.500,00.
