**PROCEDURA ESECUTIVA IMMOBILIARE n. 142/2019 R.Es.**

**Relazione di consulenza tecnica di ufficio  
per il procedimento di esecuzione immobiliare promosso da:**

**Immobile ubicato in Giardini Naxos (Me)**

**Via Libertà n. 40**

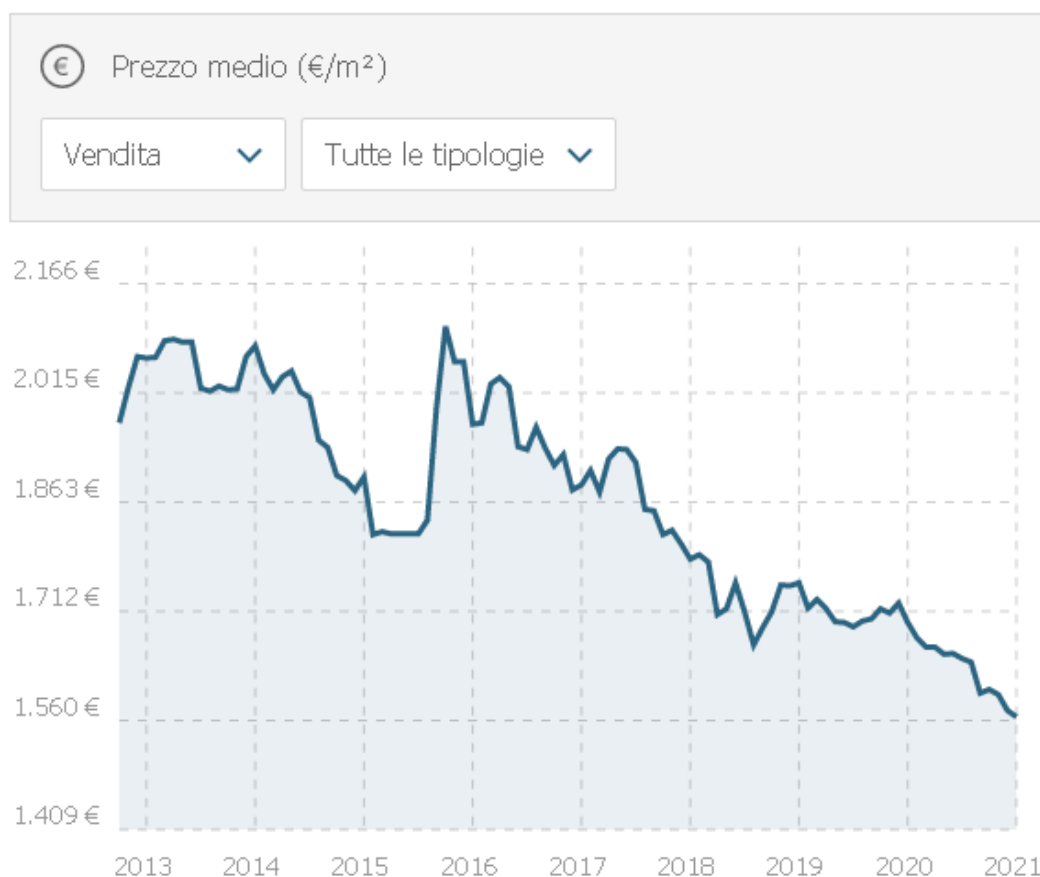
Il grafico seguente mostra l'andamento dei prezzi nel tempo di tutte o di particolari tipologie di immobili residenziali a Giardini-Naxos, sia in vendita sia in affitto.

A Gennaio 2021 per gli immobili residenziali in vendita sono stati richiesti in media € 1.565 al metro quadro, con una diminuzione del 7,72% rispetto a Gennaio 2020 (1.696 €/m<sup>2</sup>). Negli ultimi 2 anni, il prezzo medio all'interno del comune di Giardini-Naxos ha raggiunto il suo massimo nel mese di Ottobre 2015, con un valore di € 2.107 al metro quadro.
