**TRIBUNALE DI PALERMO  
SEZIONE VI CIVILE ESECUZIONI IMMOBILIARI**

Procedura immobiliare esecutiva n. 545/2019 R.Es.  
Promossa da “Banca Nazionale del Lavoro S.p.A. c/n A+1”

**RELAZIONE DI CONSULENZA TECNICA DI UFFICIO  
PUBBLICITA’**

**LOTTO 1 : IMMOBILE SITO IN PALERMO , LARGO POZZILLO N.5  
PIANO 1° – F. 38 P.LLA 1413 SUB 27**

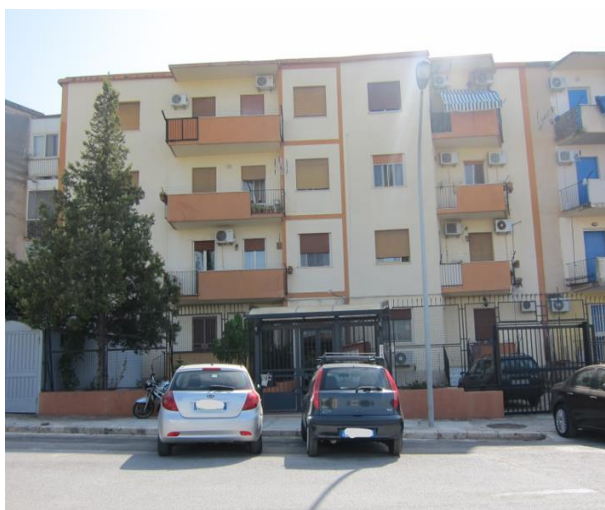
Il fabbricato di cui fa parte l'immobile presenta una struttura intelaiata in c.a. e solai latero cementizi; le facciate sono intonacate con balconi con soletta a mensola e parapetti misti in muratura e ringhiera in ferro; gli infissi sono in alluminio e avvolgibili in plastica, la copertura è piana. Il fabbricato sorge su uno slargo che corrisponde a Largo Pozzillo; si accede all'androne condominiale da un cancello posto su strada; nell'androne è ubicato il corpo scala che serve i quattro piani fuori terra di cui si compone il fabbricato; lo stesso non è dotato di ascensore.

*Prospetto su Largo Pozzillo*

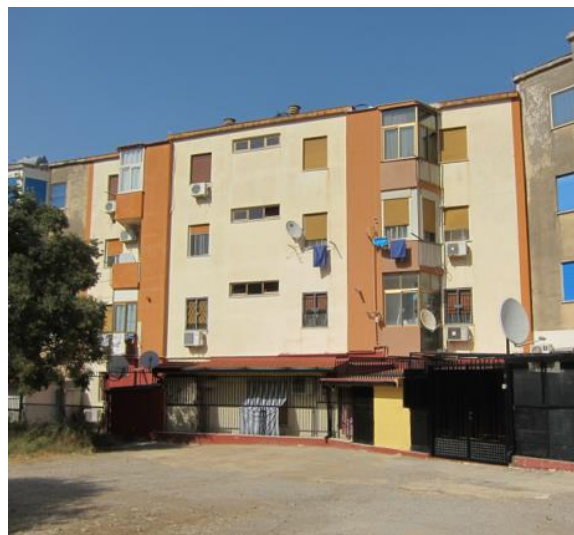
Si precisa che durante il sopralluogo si è constatato che il balcone sul retrospetto, quello chiuso con veranda, ha una pianta difforme rispetto la pianta rappresentata in planimetria catastale ma analoga a quella dei piani superiori in quanto la soletta del balcone e la ringhiera a destra del retro prospetto non sono perpendicolari allo stesso ma inclinate; sempre sul retro prospetto a destra del balcone il muro di tombagno del fabbricato risulta in continuità e in asse con il muro del fabbricato su tutti i piani e non sporgente come rappresentato in planimetria catastale.

Queste difformità si ritiene che siano imputabili ad errate rappresentazioni grafiche catastali in quanto l'intero fabbricato risulta coerente in ogni piano sia per allineamento dei muri di tombagno che per forma del balcone. Nel rilievo dello stato di fatto allegato è riprodotta la sagoma così come si presenta in realtà.

*Prospetto su Largo Caltavuturo*

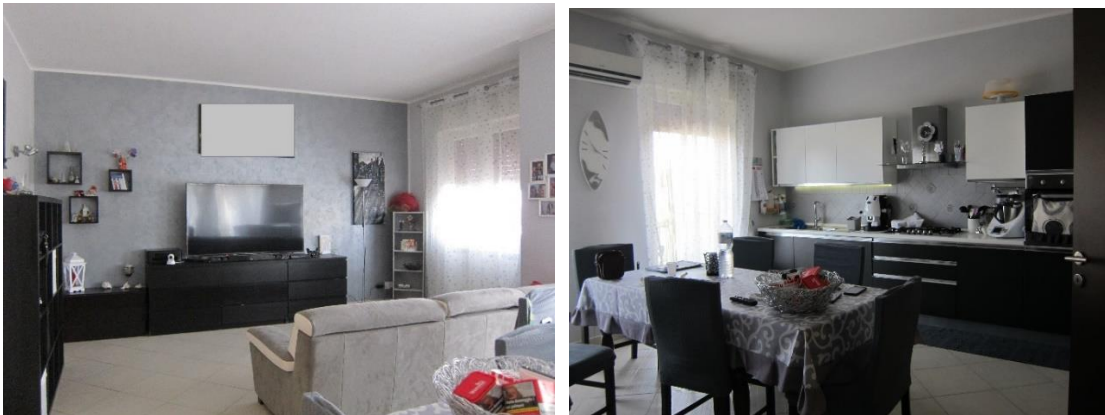
Lo stato attuale dell'unità immobiliare al suo interno e la distribuzione degli spazi interni così come la destinazione dei singoli locali, non sono conformi allo stato originario come riportato in planimetria catastale.

In particolare la cucina è stata spostata e annessa alla zona giorno mediante la demolizione di un tramezzo ottenendo così un unico ambiente giorno-cucina con due ampie aperture che aprono sul balcone prospiciente Largo Pozzillo; nel locale occupato in origine dalla cucina è stata realizzata una lavanderia/ripostiglio da cui si accede al balcone chiuso con veranda del retro prospetto; i locali che erano destinati a ripostiglio, servizio igienico, e lavanderia, sono stati uniti e messi in comunicazione tra di loro mediante la demolizione di un tramezzo e la chiusura di un vano porta, realizzando un unico servizio igienico, dotato di propria apertura verso l'esterno; una delle due finestre presenti nel bagno che si apre all'interno della veranda è stata tompagnata.

Le su descritte difformità potranno essere regolarizzate da un punto di vista edilizio urbanistico con la trasmissione della CILA tardiva e relativa corresponsione della sanzione prevista e la regolarizzazione della veranda ex art 20 L.R. 4/2003 e con la trasmissione del nuovo documento DOCFA presso l'agenzia delle entrate per regolarizzare l'immobile catastalmente.
